3. 水道事業の現状評価

3.2 施設評価

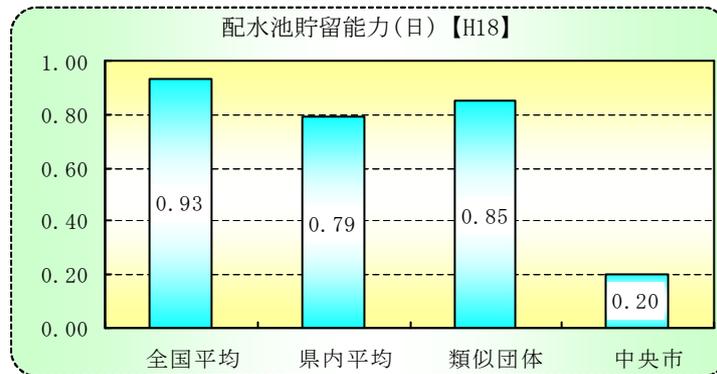
図 3.1 配水池貯留能力の比較

本水道事業の配水池貯留能力は平成 18 年度実績で 0.20 日を示し、全国平均値やその他の事業体より低い水準になっています。

本水道事業の配水池貯留能力は給水に対する安全性、災害事故等の非常時に対する配水調整能力や応急給水能力を示す指標でもあるため、積極的に配水池の拡張・新設等の対策を講じ、配水池貯留能力をさらに向上させる必要があると考えられます。

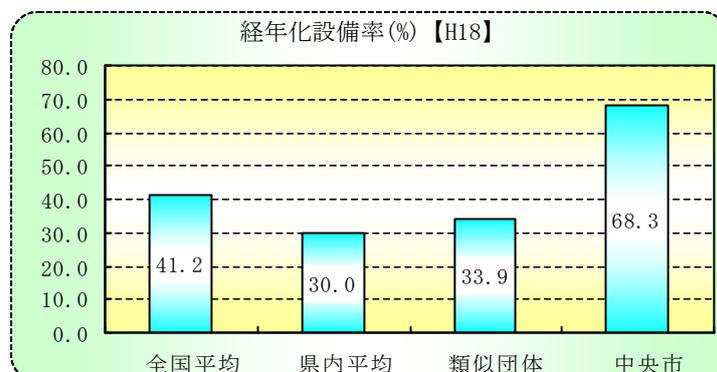
図 3.2 経年化設備率の比較

本水道事業の経年化設備率は平成 18 年度実績で 68.3%を示しています。老朽化設備が多い状況ですので、一層に適正な維持管理に努め、設備の長寿命化を推進するとともに、計画的な施設の整備・更新を進めることが求められます。

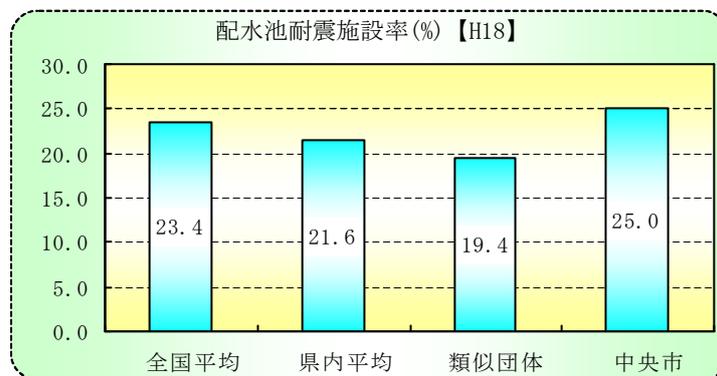
図 3.3 配水池耐震施設率の比較

図 3.3により、本水道事業の配水施設の耐震化率は平成 18 年度で 25.0%を示し、全国平均を上回っています。しかし、耐震化施設である今福配水池を除く、鍛冶新居、リバーサイド及び布施の配水池は、震災時において、配水池の機能低下・配水停止が想定されます。これからは配水池の耐震化を進めていくことが求められます。

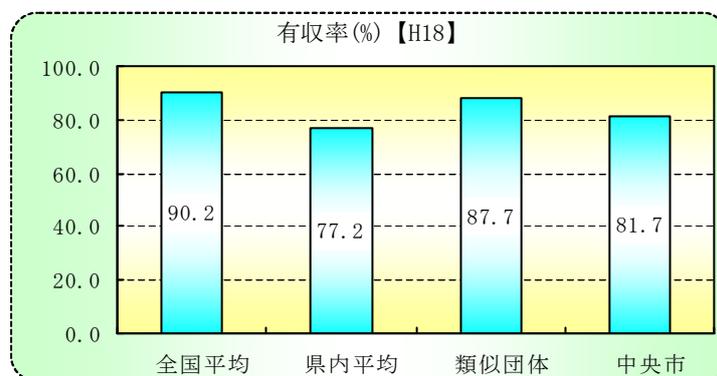
図 3.5 有収率の比較

本水道事業の有収率は概ね80%前後を推移しており、全国平均より低い値を示していることから、漏水による収益の低下を防止するため、計画的な配水管の更新を行っていきます。

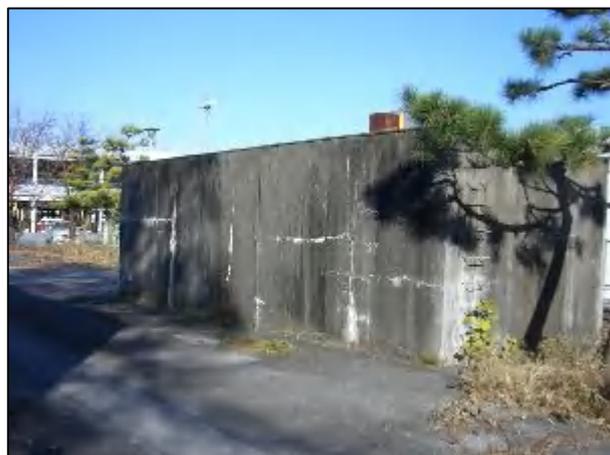
リバーサイド配水場には水源系統が1系統あり，第1水源系統は昭和55年に造られ，第2水源系統は平成17年に完成したものです。第1水源系統は築後約30年間経過しており，漏水は確認できませんでしたが，躯体コンクリートの一部が劣化し，ひび割れ及びエフロレンス^{*}が発生しています。水道施設の機能を維持するために，施設の更新，補強，補修などの対策が必要となっています。

写真 3.1 ひび割れ及びエフロレンス

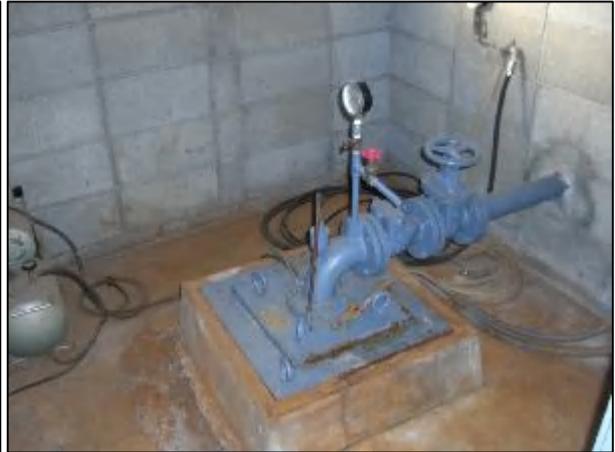
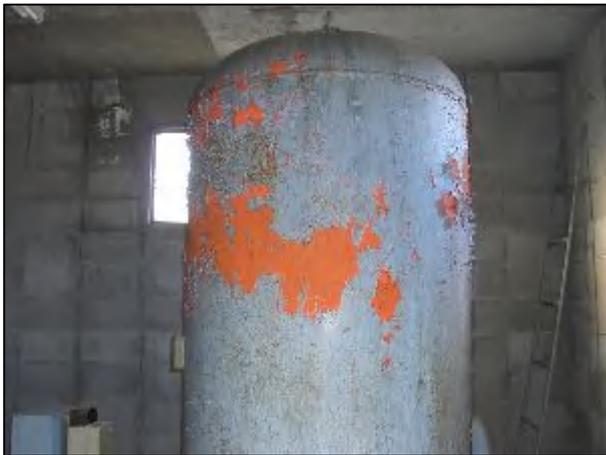
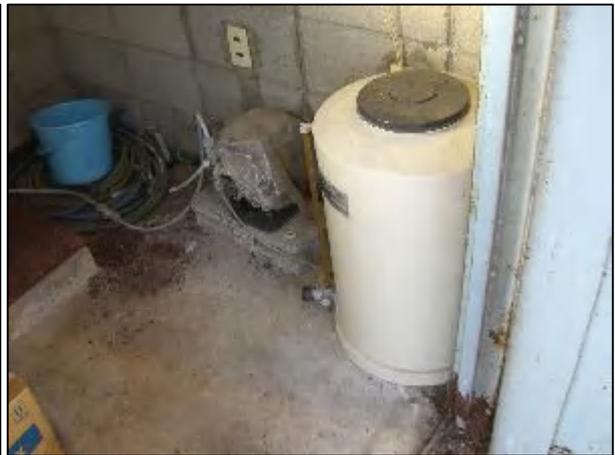
鍛冶新居配水場は、築後30年以上経年しており老朽化が進んでいます。最近では、機械設備の老朽化により施設の稼働を抑えて運用しております。

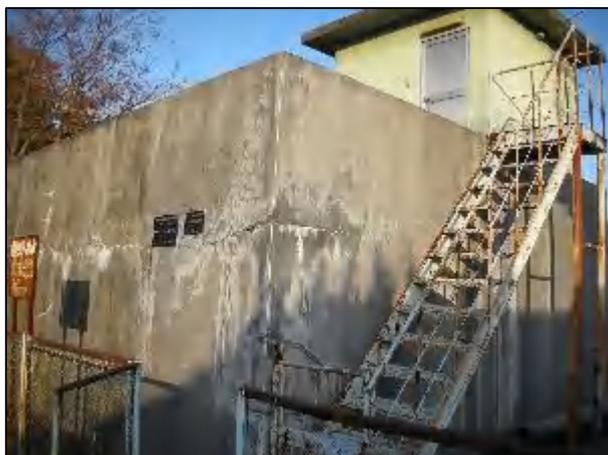
布施配水場は計 3 本の深井戸を水源としています。各施設の躯体は築後 35 年以上経年しており，劣化が相当進行しています。また，配水池の容量は，適正容量となる滞留時間の 12 時間を大きく下回る 3.5 時間程度であるため，緊急時用飲料水を確保できない状況です。

写真 3.9 配水池の劣化状況

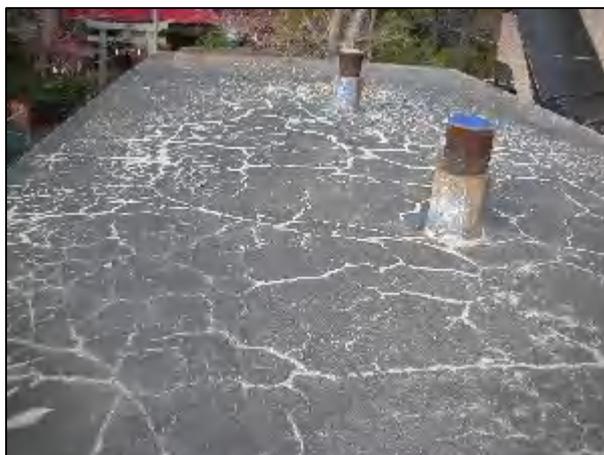
写真 3.10 配水池の頂版
