3. 水道事業の現状評価

3.2 施設評価

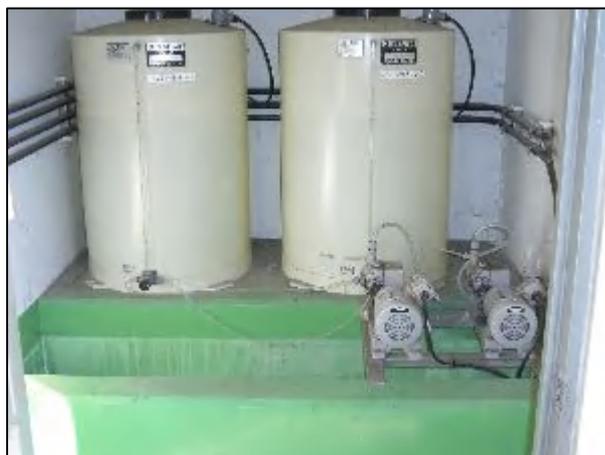
写真 3.2 薬品注入設備

リバーサイド配水場には水源系統が1系統あり，第1水源系統は昭和55年に造られ，第2水源系統は平成17年に完成したものです。第1水源系統は築後約30年間経過しており，漏水は確認できませんでしたが，躯体コンクリートの一部が劣化し，ひび割れ及びエフロレンス^{*}が発生しています。水道施設の機能を維持するために，施設の更新，補強，補修などの対策が必要となっています。

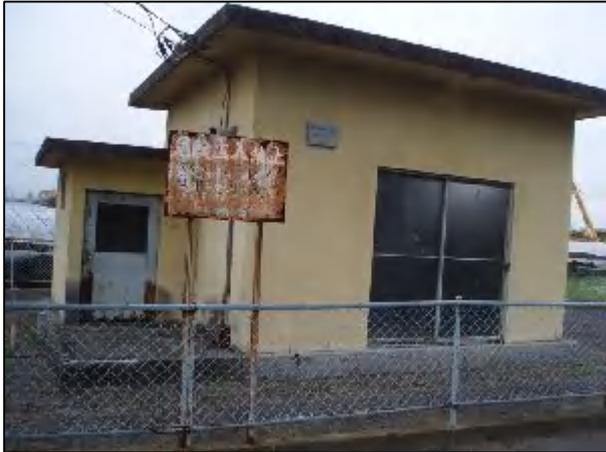
写真 3.5 施設全景

鍛冶新居配水場は、築後30年以上経年しており老朽化が進んでいます。最近では、機械設備の老朽化により施設の稼働を抑えて運用しております。

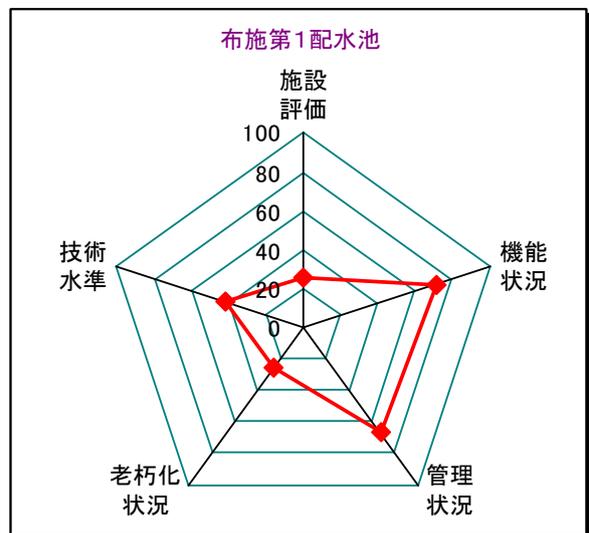
図 3.15 布施第1配水池の機能診断結果

布施配水場は計 3 本の深井戸を水源としています。各施設の躯体は築後 35 年以上経年しており，劣化が相当進行しています。また，配水池の容量は，適正容量となる滞留時間の 12 時間を大きく下回る 3.5 時間程度であるため，緊急時用飲料水を確保できない状況です。

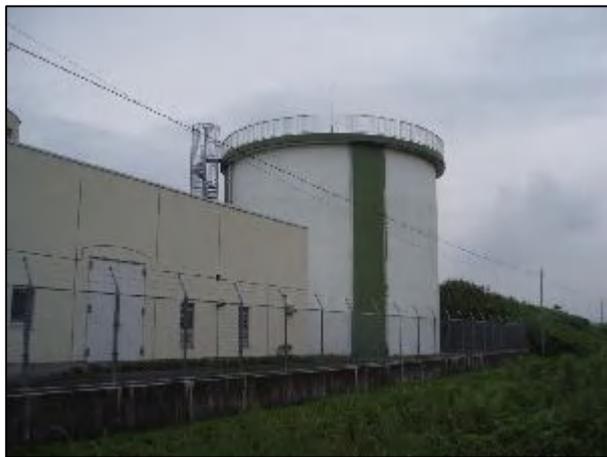
写真 3.13 配水場全景

今福配水場は市の南部に配水するために，平成2年に築造したものです。配水池はPC（プレストレスト・コンクリート）構造を採用しており，建設年代が新しく劣化も進行していないため耐震性が確保されています。また，配水ポンプ等の設備の状態も良好であり，安定した配水機能が確保されています。
