洪水・土砂災害ハザードマップ・田富地区

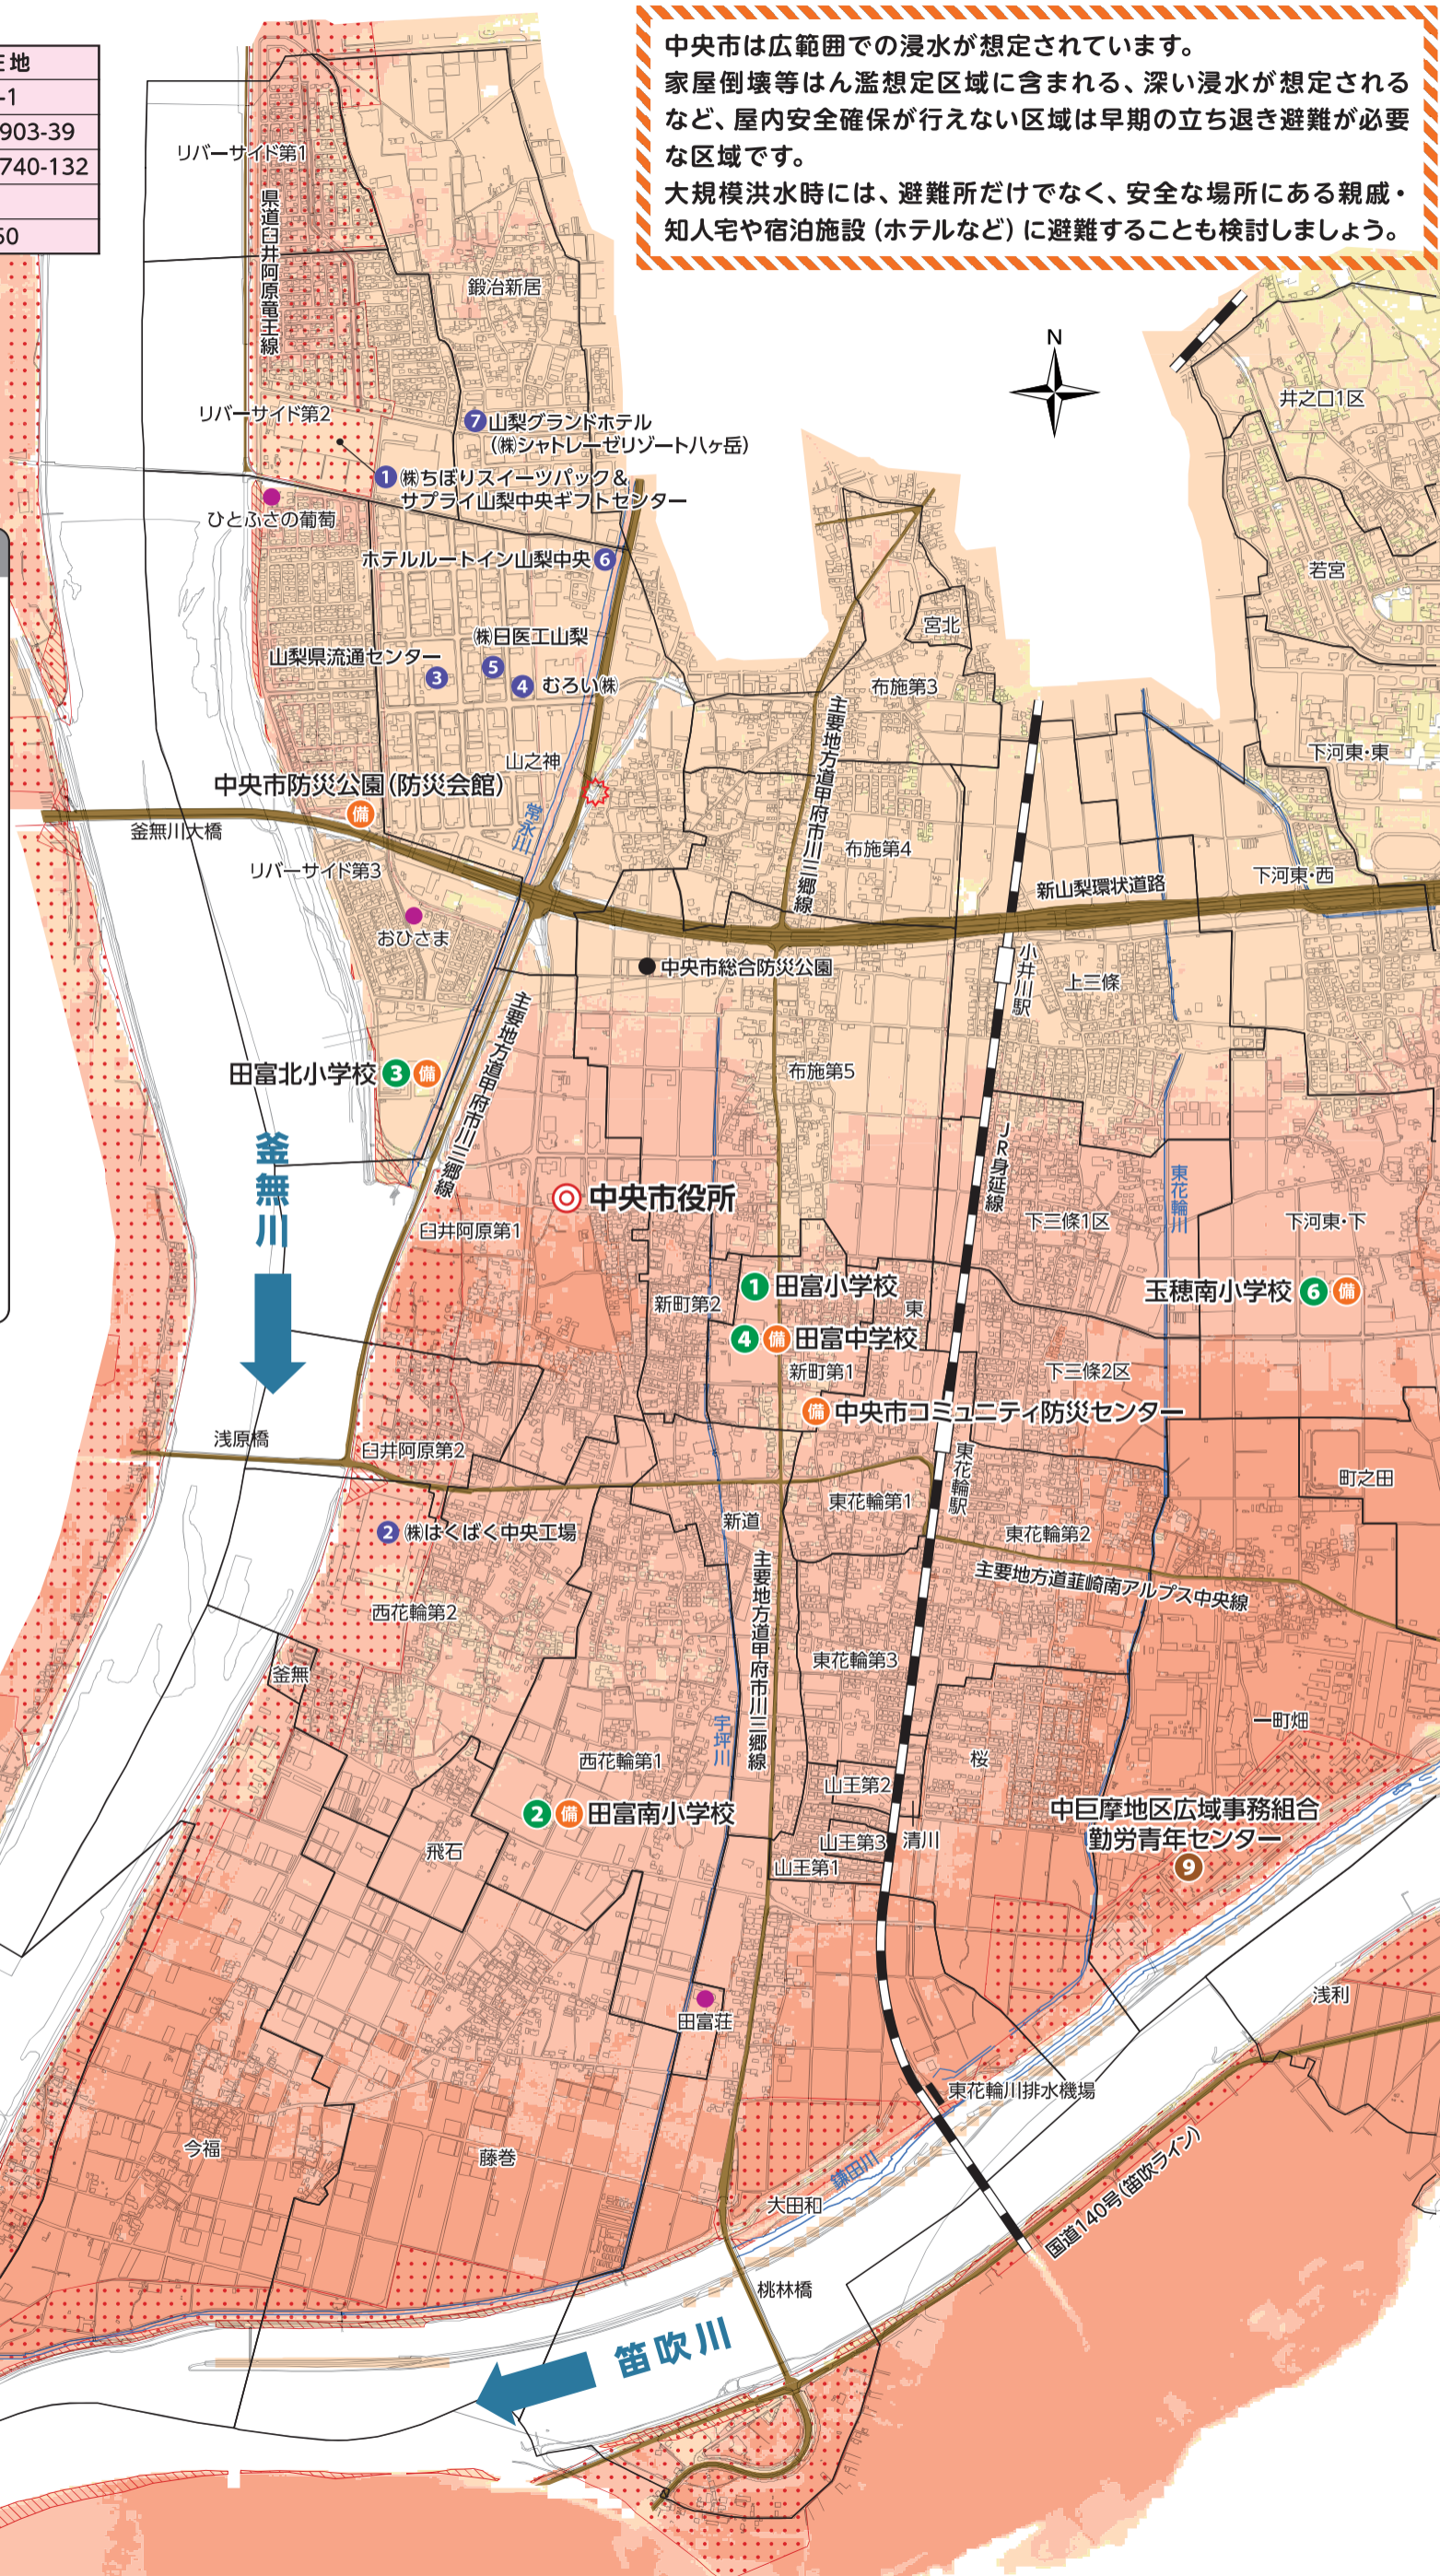
中央市は広範囲での浸水が想定されています。
 家屋倒壊等はん濫想定区域に含まれる、深い浸水が想定される
 など、屋内安全確保が行えない区域は早期の立ち退き避難が必要
 な区域です。
 大規模洪水時には、避難所だけでなく、安全な場所にある親戚・
 知人宅や宿泊施設(ホテルなど)に避難することも検討しましょう。

最大浸水深

- 5.0m以上~10.0m未満
- 3.0m以上~5.0m未満
- 0.5m以上~3.0m未満
- 0.5m未満

家屋倒壊等はん濫想定区域
 (早期の立ち退き避難が必要な区域)*3

- はん濫流*4
- 河岸侵食*5

● 陸閘*6

- *1 災害協定締結先企業が所有する施設。
- *2 避難所での避難生活が困難な方(要配慮者)が利用可能な施設。
- *3 最上階が浸水するおそれがある場所や、はん濫流・河岸侵食の指定区域など、屋内安全確保が行えない区域。
- *4 木造家屋が倒壊するような堤防決壊等に伴うはん濫流が発生するおそれがある区域。
- *5 家屋が倒壊するような河岸侵食が発生するおそれのある区域。
- *6 陸閘(りっこう)とは、堤防を通行できるように途切れさせてあり、増水時にはゲート等により塞いで堤防の役割を果たすことのできる施設。
